L'église de Gognies-Chaussée en chantier

Voici une image de l'église de Gognies-Chaussée, comme vous ne l'avez pas vu depuis plusieurs années, la façade ayant été échafaudée pour faire face à d'importants problèmes. Depuis quelques semaines les travaux de rénovation ont commencé. Quelques paroissiens et leur curé ont été invités à une réunion de chantier, le vendredi 9 décembre, occasion d'en savoir plus sur les problèmes et les travaux en cours.

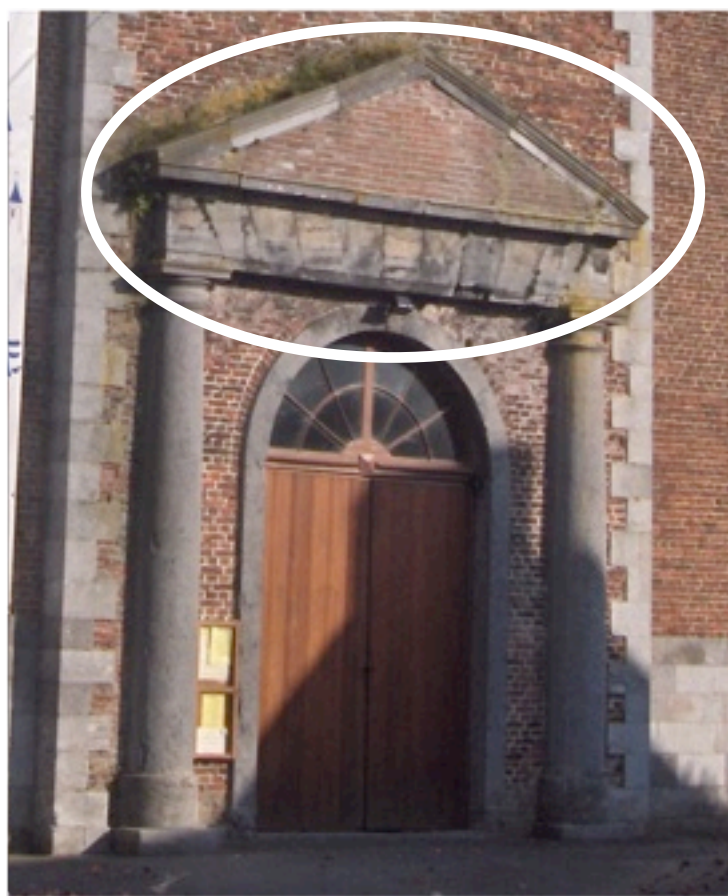
C'est ce fronton qui pose problème. Les pierres bleues sont pour partie encastrées dans le mur, et pour partie en surplomb.

L'église a été construite en 1843. Si les anciens construisaient souvent bien, ce n'était pas le cas ici. La règle est que les $\frac{2}{3}$ de la pierre soit encastrée pour $\frac{1}{3}$ en surplomb, règle qui n'a pas été respectée ici. À cause du trop faible ancrage dans la façade, le fronton se décollait du mur (15 cm d'écart) et risquait l'effondrement, d'où la nécessité d'échafauder et de restaurer.

La mairie de Gognies-Chaussée a confié ces travaux de restauration du fronton à l'entreprise SRMH (Septentrionale de restauration des monuments historiques) de Bruay-sur-Escaut. Ces travaux prévus au début du chantier pour 45 500 € sont subventionnés par la DETR (Dotation d'équipement des territoires ruraux) à hauteur de 15 000 €. Le fonds de concours de l'agglomération s'élève quant à lui à 11 373 €. Le reste est à la charge de la commune, dont une participation de l'entité de Quevy dont Gognies-Chaussée (Belgique) fait partie.

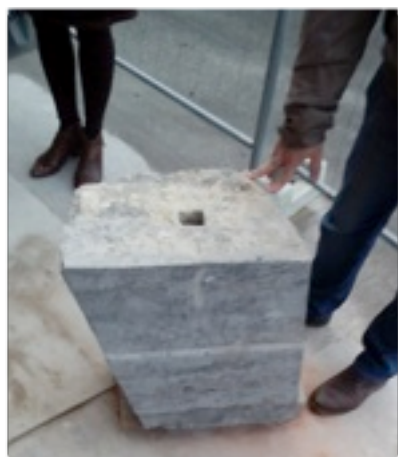
La taille des pierres du bandeau au dessus de la porte.

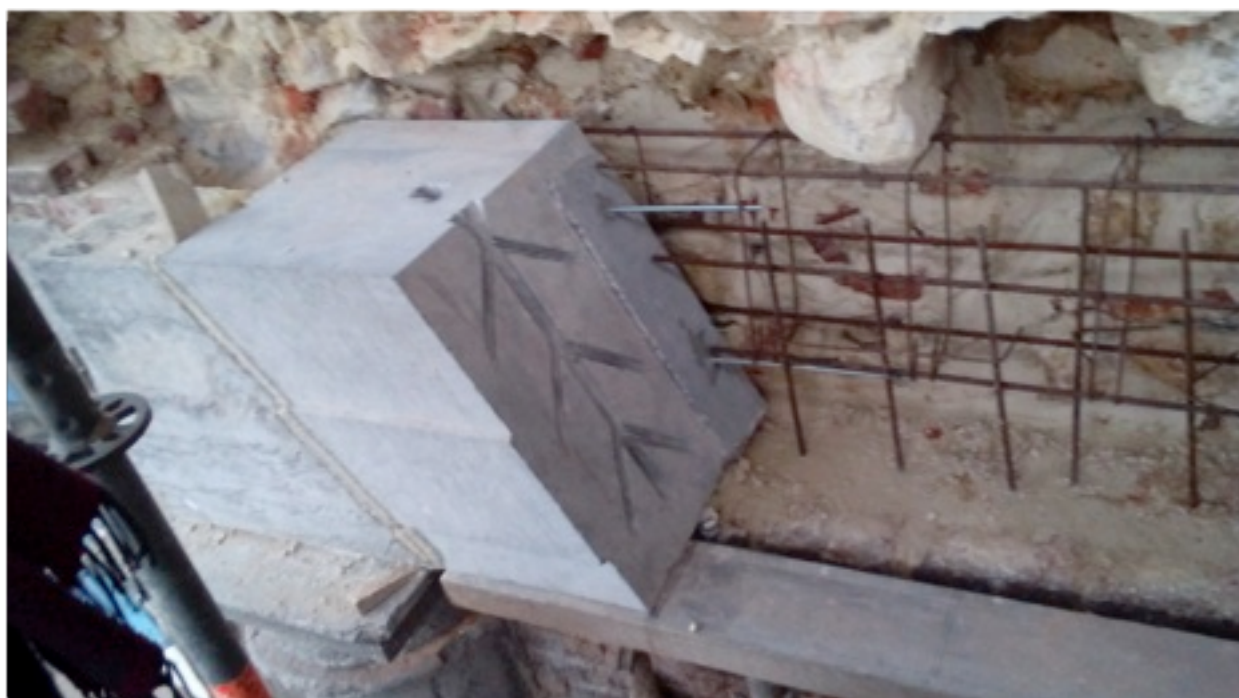
Les pierres du bandeau encore en bon état sont remises en place. Des tiges les reliait à un bloc de béton coulé à l'arrière. Les pierres plus endommagées sont remplacées par des pierres neuves provenant des carrières de Soignies en Belgique.
